## PROJETO DE LEI CM/ 32/2025

*Dispõe sobre o tombamento da Catedral São José de Ituiutaba como Patrimônio Histórico-cultural do Município de Ituiutaba, e dá outras providências.*

## Catedral São José

Diocese de Ituiutaba (MG)

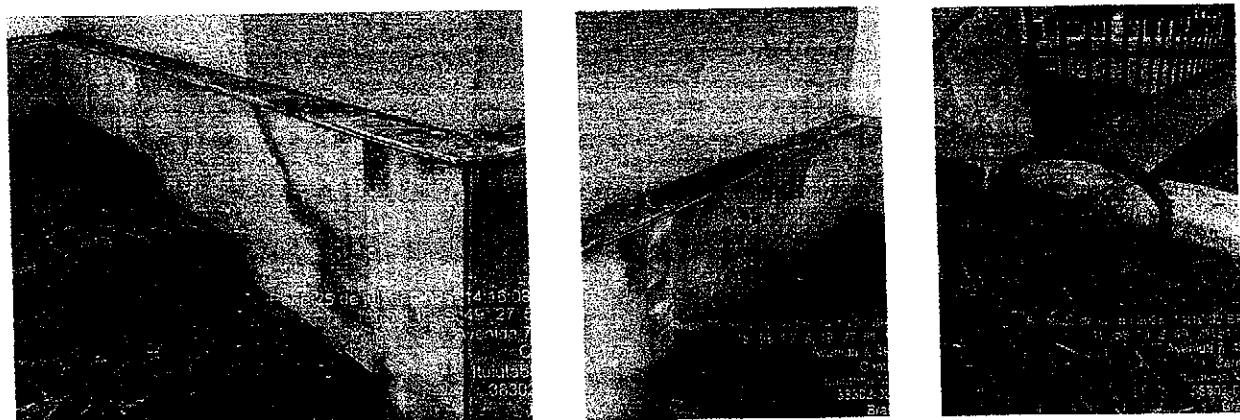
Figura 02: Detalhe dos revestimentos de piso e parede e jardineira direita, com fiação exposta.

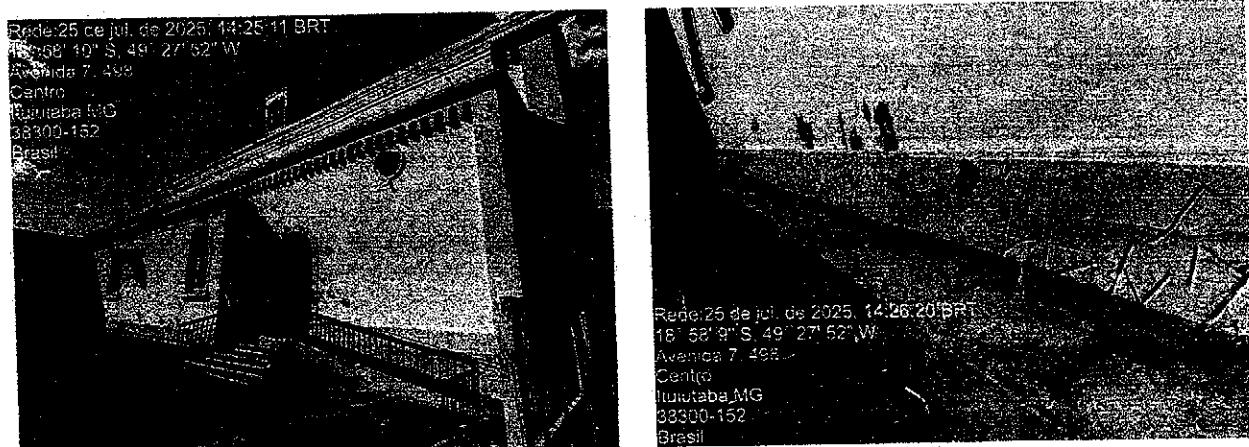
A pintura da fachada oeste apresenta sinais bastante evidentes de desgaste decorrentes da ação contínua de intempéries, como sol, chuva, vento e variações de temperatura. Foi observada perda de coloração, descascamentos em várias áreas e o aparecimento de manchas escuras, provavelmente causadas por umidade e acúmulo de poluição atmosférica. Esses fatores comprometem não apenas a estética da edificação, mas também a proteção das superfícies contra agentes degradantes.

Figura 03: Fachada Oeste – vários pontos de degradação do reboco e pintura.

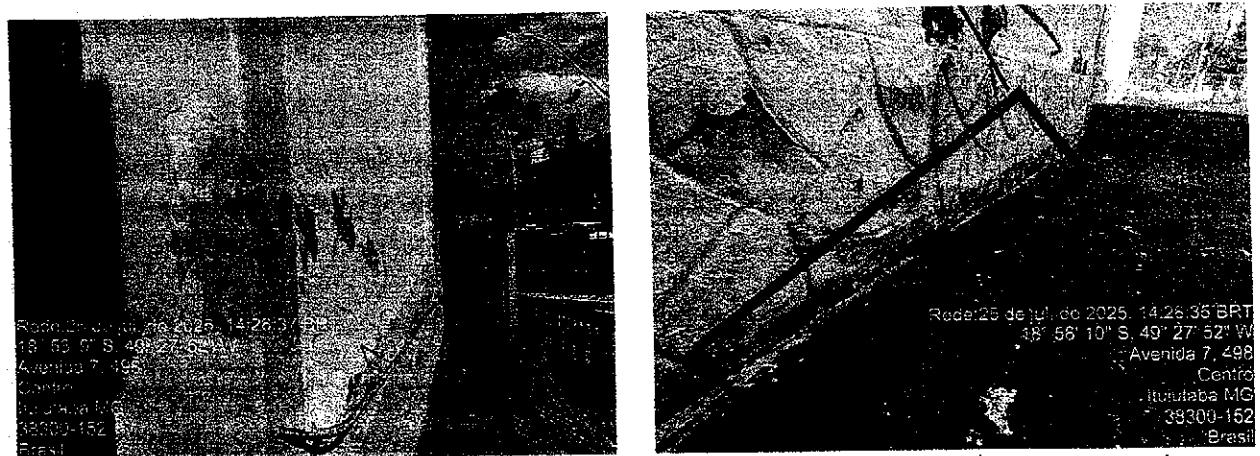
Figura 04: Detalhe do destacamento da pintura. À direita, ponto de infiltração de água de chuva entre a parede e o passeio.

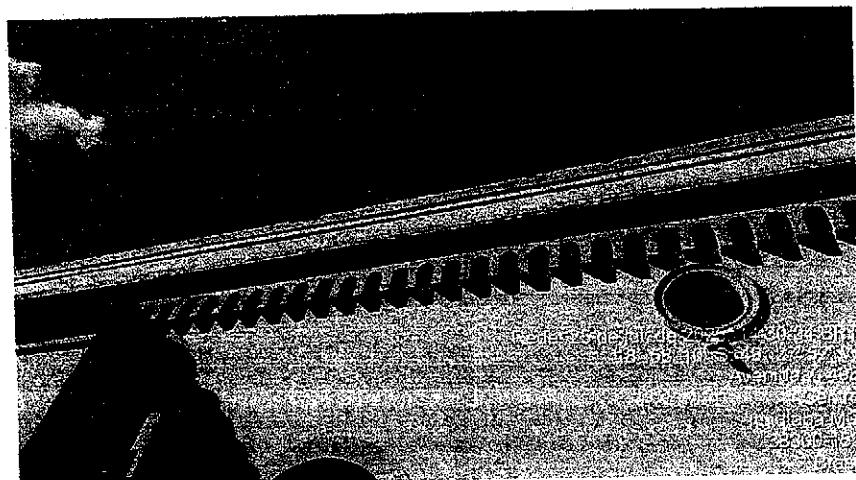
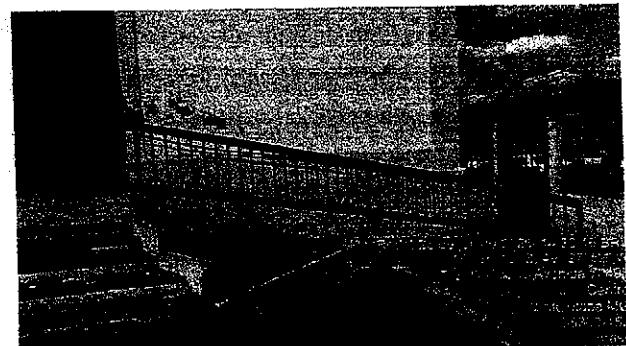
A rampa de acessibilidade aparentemente encontra-se em desacordo com a Norma ABNT NBR 9050 devido à elevada inclinação.

Figura 08: Detalhe de corrimãos e guarda corpos. À direita, rampa de acessibilidade não atende à Norma ABNT NBR 9050.

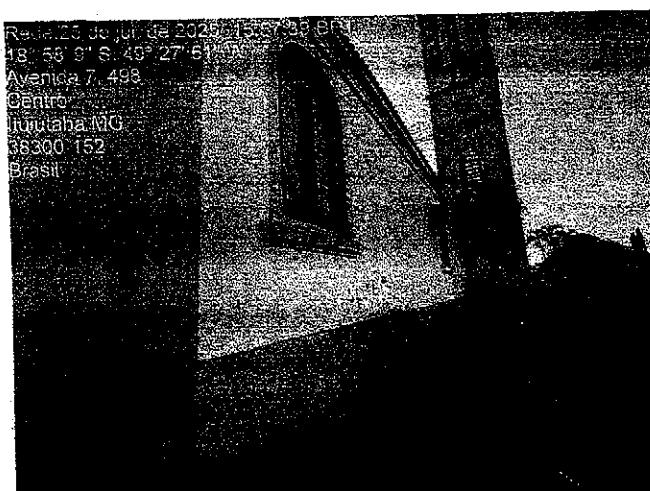
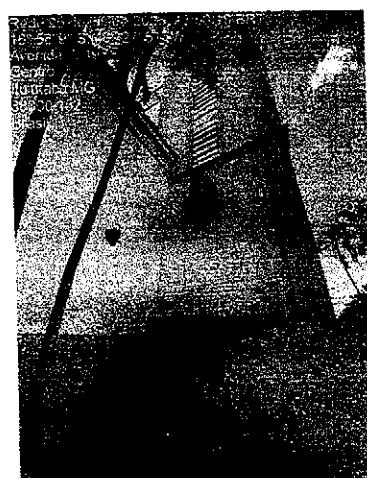
Na fachada leste, foram identificados sinais característicos de umidade ascendente por capilaridade, causada pela absorção de água do solo pelas paredes inferiores. Essa patologia está promovendo o destacamento do reboco, formação de eflorescências, manchas de umidade e perda da aderência da pintura. Um fator agravante é o contato direto da base da parede com o jardim, onde também há saída de drenagem pluvial dos telhados. Estas saídas de água de chuva, aparentemente, estão contribuindo para infiltração de água no baldrame, comprometendo a integridade estrutural de parte da parede desta lateral da igreja – como apresentado no item “Átrio Direito”, há sinais de recalque diferencial das paredes e movimentação do piso neste ponto. Há uma trinca no baldrame, o que corrobora com a suspeita da movimentação da estrutura devido à infiltração de água de chuva.

Figura 09: Fachada Leste – problemas no reboco e pintura semelhantes à fachada oeste. Os suportes dos aparelhos de ar-condicionado também se encontram bastante oxidados.

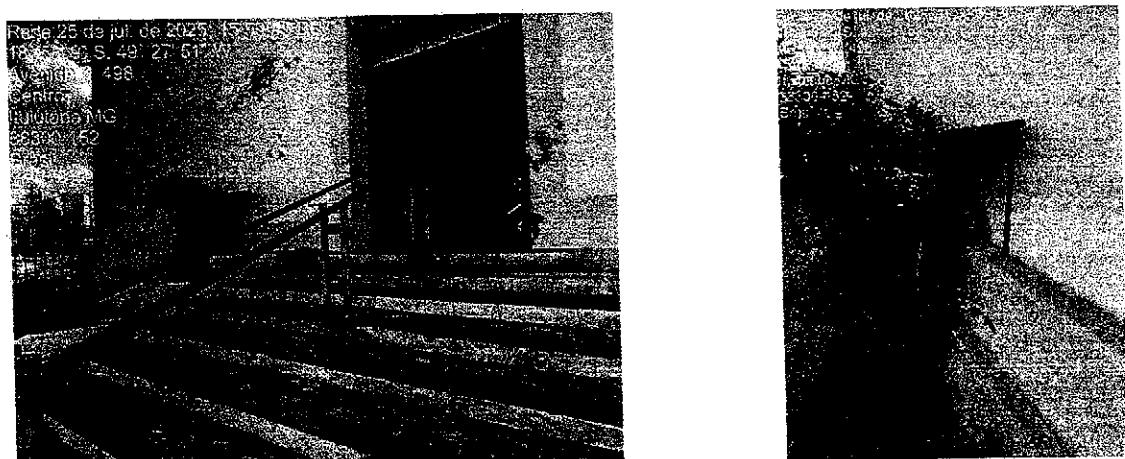
A parede do lado esquerdo da porta de entrada apresenta sinais de infiltração de água, cuja origem mais provável é a água que forma a pequena cascata da gruta onde tradicionalmente é montado o presépio de Natal.

Figura 11: Entrada lateral – detalhe do corrimão e infiltração na parede. À direita, bomba d'água da cascata da gruta.

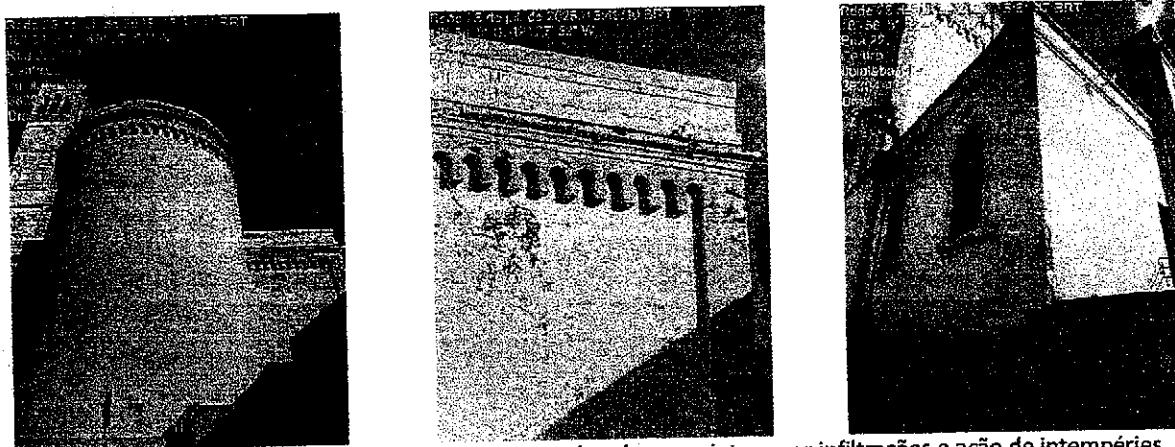
A pintura da fachada norte apresenta sinais bastante evidentes de desgaste decorrentes da ação contínua de intempéries, como sol, chuva, vento e variações de temperatura. Foi observada perda de coloração, descascamentos em várias áreas e o aparecimento de manchas escuras, provavelmente causadas por umidade e acúmulo de poluição atmosférica. Esses fatores comprometem não apenas a estética da edificação, mas também a proteção das superfícies contra agentes degradantes.

Figura 12: Fachada Norte – vários pontos de degradação do reboco e pintura por infiltrações e ação de intempéries.

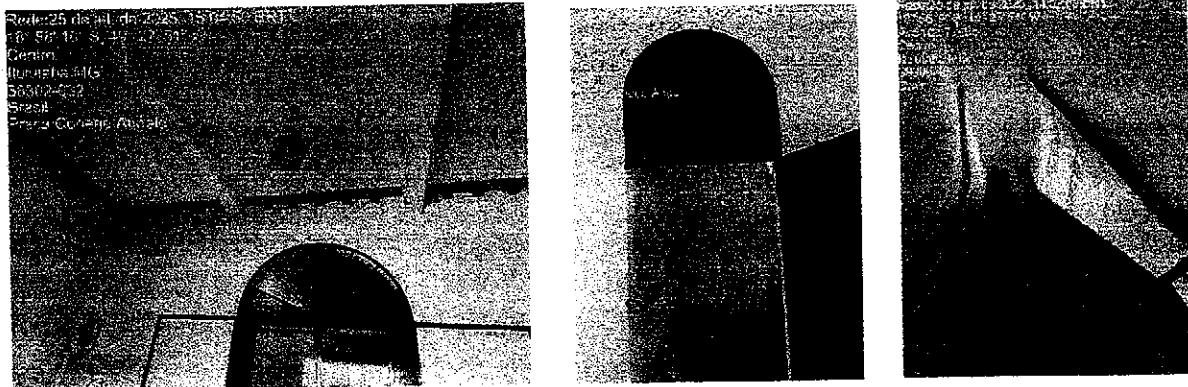
No acesso ao Coro, a escada possui uma mureta de guarda corpo muito baixa, trazendo insegurança para os que passam no local. Além disso, há alguns cabos elétricos expostos e alguns vidros trincados. Também o forro de PVC se encontra danificado, tendo uma pequena parte aberta.

Figura 16: Hall de entrada e acesso ao Coro.

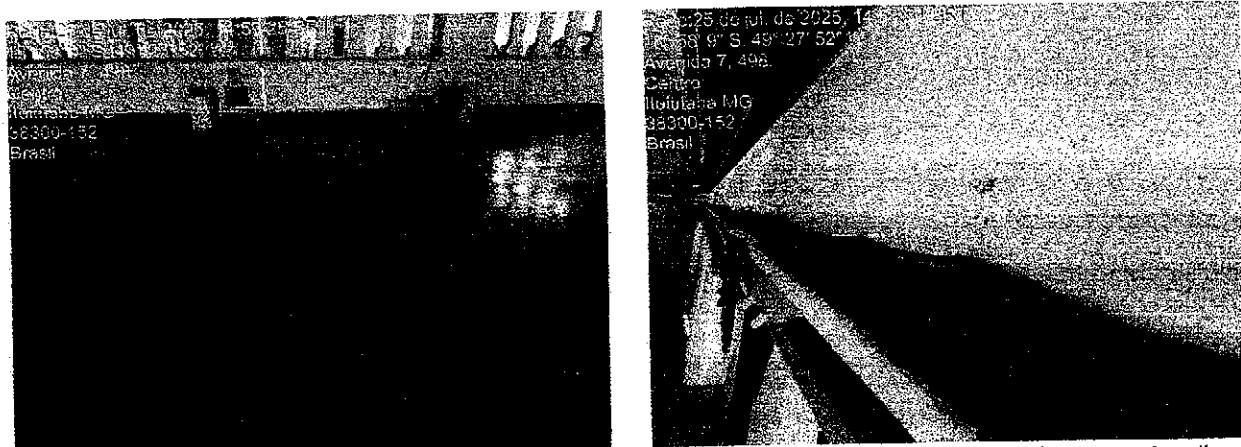
No piso, há um pequeno buraco que, segundo relatos, foi aberto para a instalação de uma decoração no Hall de Entrada, mas que, após, não foi reparado.

Figura 21: Abertura no piso para a instalação de um elemento de decoração no Hall de entrada há vários anos. Detalhe de cabos elétricos que caminham pela sanca que contorna toda a nave da Igreja.

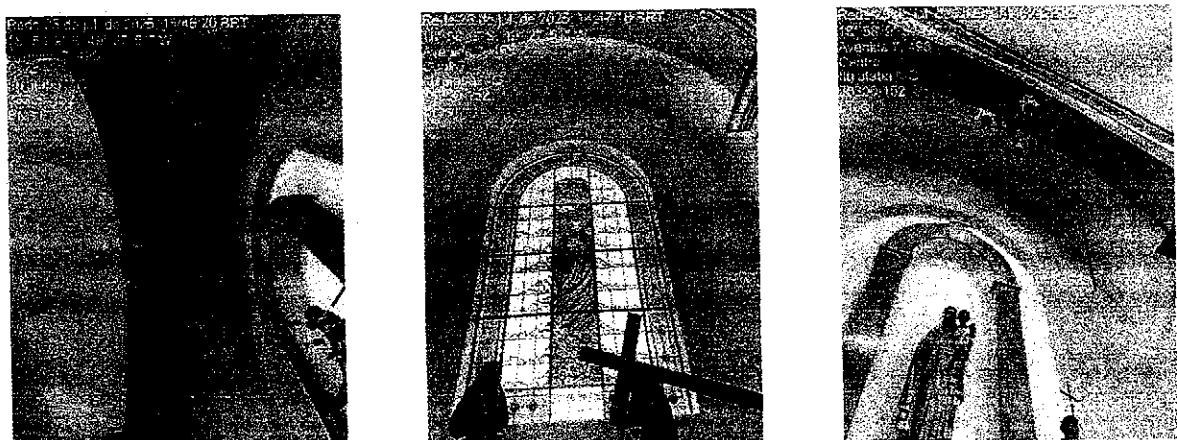
Na capela lateral dedicada a Nossa Senhora e no espaço onde estão as imagens do Senhor dos Passos e Nossa Senhora das Dores, há fissuras nas paredes e teto e uma abertura no piso, indicando clara movimentação do piso e das paredes em direção ao exterior, coincidindo com os pontos onde, do lado de fora, há lançamentos de drenagem pluvial do telhado citados no item “Fachada Leste”. Tais lançamentos de água de chuva podem estar causando infiltrações nas fundações desta lateral da igreja, causando a movimentação da estrutura.

Figura 26: Fissuras em paredes e tetos nas capelas laterais do Átrio Direito da Igreja.

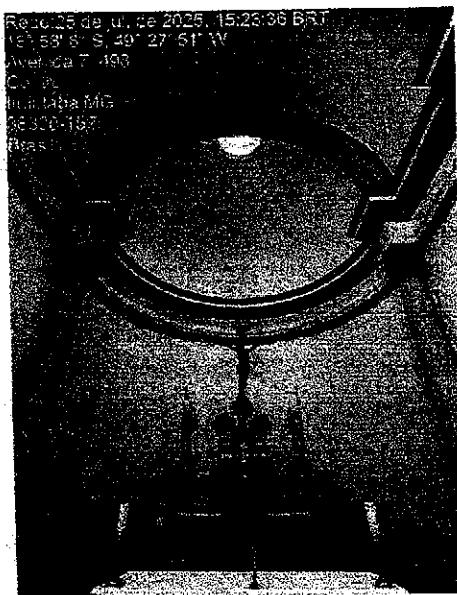
Assim como na Capela de Nossa Senhora das Graças, chama atenção a trinca que se estende por toda a cúpula, iniciando-se na parede entre o Presbitério e a capela, passando pela cúpula e a parede curva ao fundo, pelo lado direito, como pode ser observado na Figura 13 da Fachada Norte. Conforme descrito no item anterior, segundo relatos, esta trinca surgiu há aproximadamente 7 anos, quando se identificou um problema em uma tubulação de drenagem de chuvas do telhado e que foi corrigido. Ainda segundo relatos, as trincas não evoluíram após este fato. Tais trincas, ainda que bastante visíveis, aparentemente, não indicam riscos à estrutura. Entretanto, é urgente que se faça uma verificação apurada de sua origem e evolução e, se constatada a necessidade, que sejam elaborados projetos de reforço e recuperação da fundação, estruturas e alvenarias por profissional especializado.

Figura 33: Fissuras na cúpula e paredes do Presbitério.

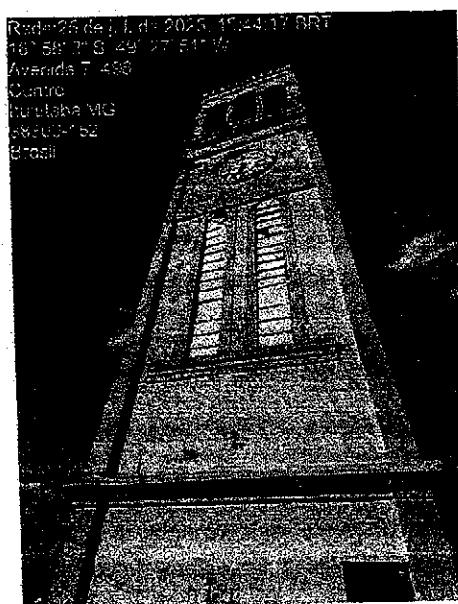
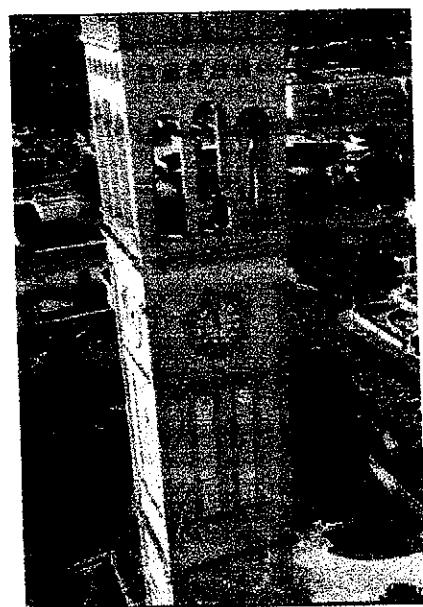
Externamente, a Torre da Igreja apresenta a pintura bastante desgastada pela ação de intempéries. A estrutura, naquilo que se pôde observar visualmente, não apresenta indicações de problemas estruturais, como trincas ou fissuras.

Figura 37: Vistas do exterior da Torre – destaque para a pintura bastante degradada.

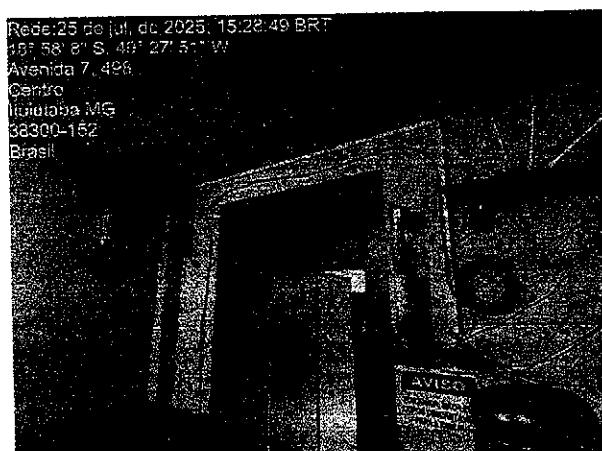
O acesso à Torre se dá pela Sacristia, há uma pequena sala com bebedouros e dois sanitários, que estão em perfeito estado de conservação. Nesta sala, há várias fiação expostas, especialmente, cabos de dados que alimentam um roteador de rede de dados sem fio.

Figura 39: Sala de acesso à Torre, com cabos elétricos e dados expostos.

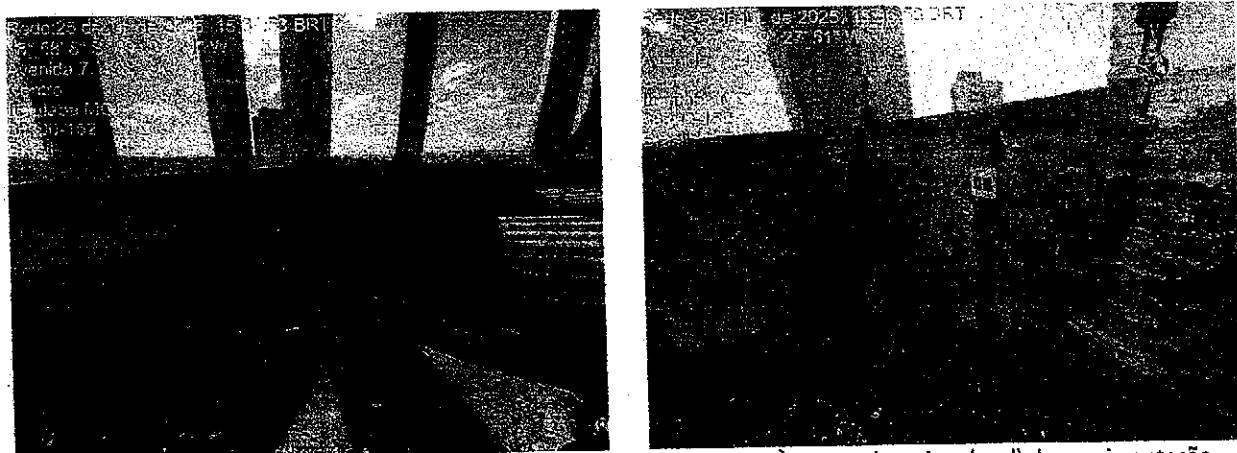
que tem permitida a entrada de pássaros. Também neste local, as alvenarias de tijolos de barro estão bastante expostas. Como este local é aberto, há bastante vento e entrada de água de chuva, o que acelera a degradação da alvenaria exposta.

Figura 43: Topo da torre – destaque para as alvenarias e fiação expostas. À esquerda, cabos (azul) de movimentação dos sinos.

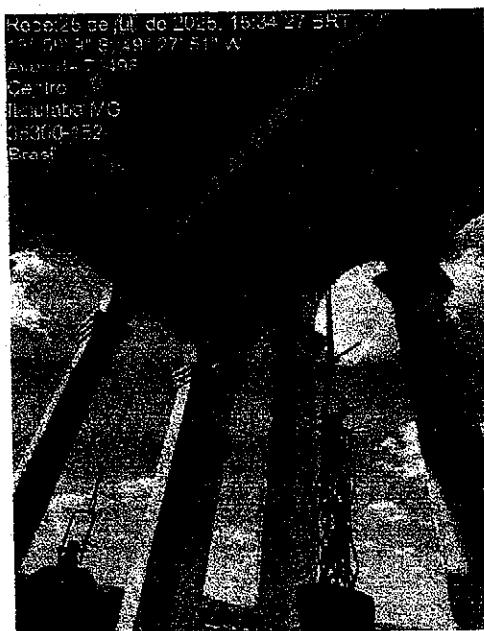
Figura 45: Cabos que sustentam os sinos. À direita, detalhe de armadura de laje exposta junto aos furos executados para a passagem de cabos que movimentam os sinos.

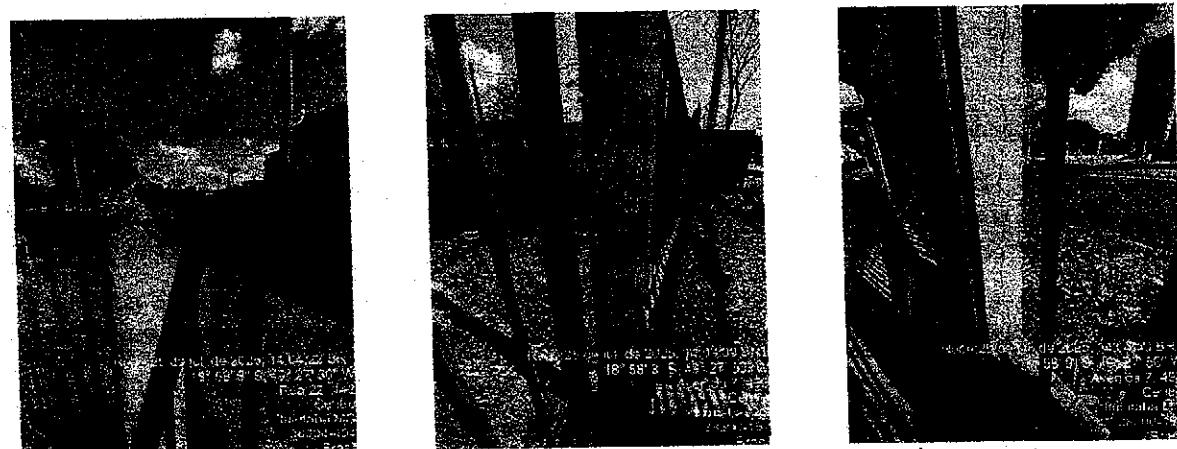
O estacionamento é totalmente cercado por muretas e grades que se encontram com pintura bastante degradada pela ação de intempéries. As grades metálicas necessitam de tratamento anticorrosivo e nova pintura. Já as alvenarias apresentam pontos de eflorescências no reboco, com sua consequente degradação. Os pilares das muretas apresentam fissuras no reboco em vários pontos que está, aos poucos, se soltando e expondo as armaduras.

Figura 47: Detalhes da situação dos pilares das muretas e grades – fissuras e armaduras expostas.

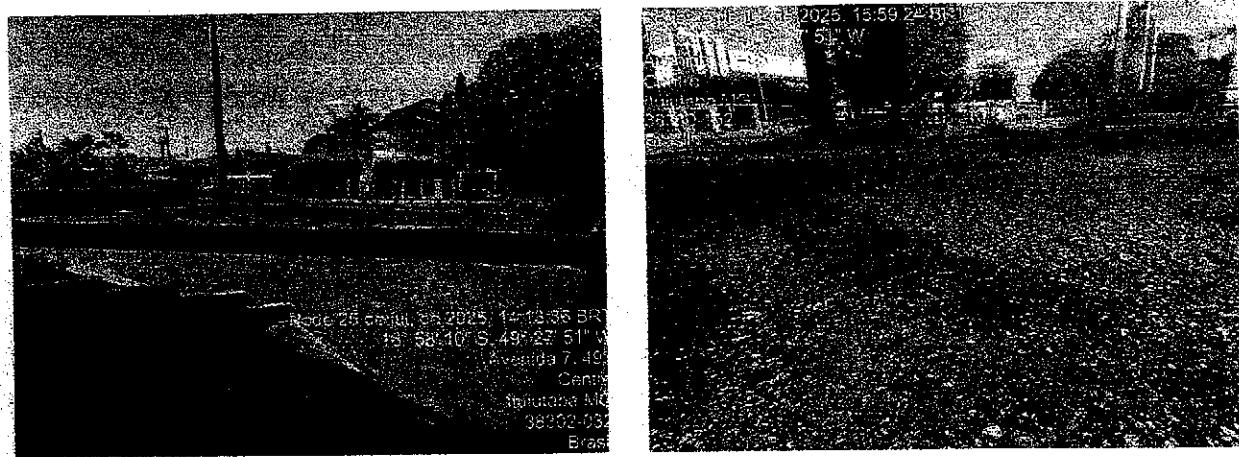
Com acesso pela Rua 22, o pavimento asfáltico do Estacionamento Leste encontra-se bastante degradado, sendo que, em alguns pontos, o pavimento foi completamente removido. Os meios fios existentes estão bastante danificados e os jardins necessitam de recomposição de grama em alguns pontos, havendo poucas plantas ornamentais.

Figura 48: Pavimento do Estacionamento Leste.

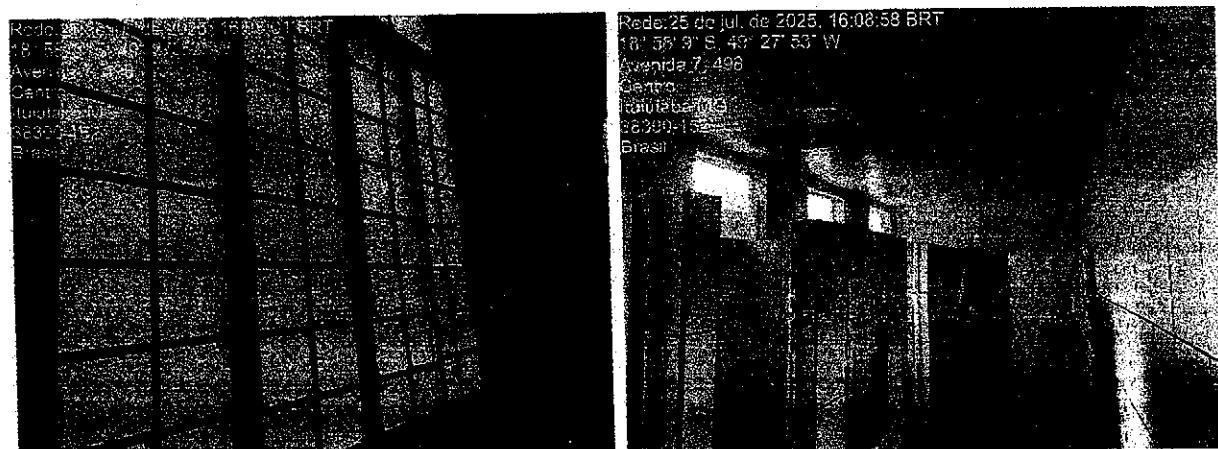
Figura 54: À esquerda, detalhe de esquadria que necessita de pintura e limpeza. À direita, sanitário feminino.
