**OFÍCIO SMG. Nº 123/2025**

**PREFEITURA DE ITUIUTABA**  
**SECRETARIA MUNICIPAL DE SAÚDE**  
**Coordenadoria de Vigilância Sanitária**

## RELATÓRIO DE INSPEÇÃO – ALTO RISCO

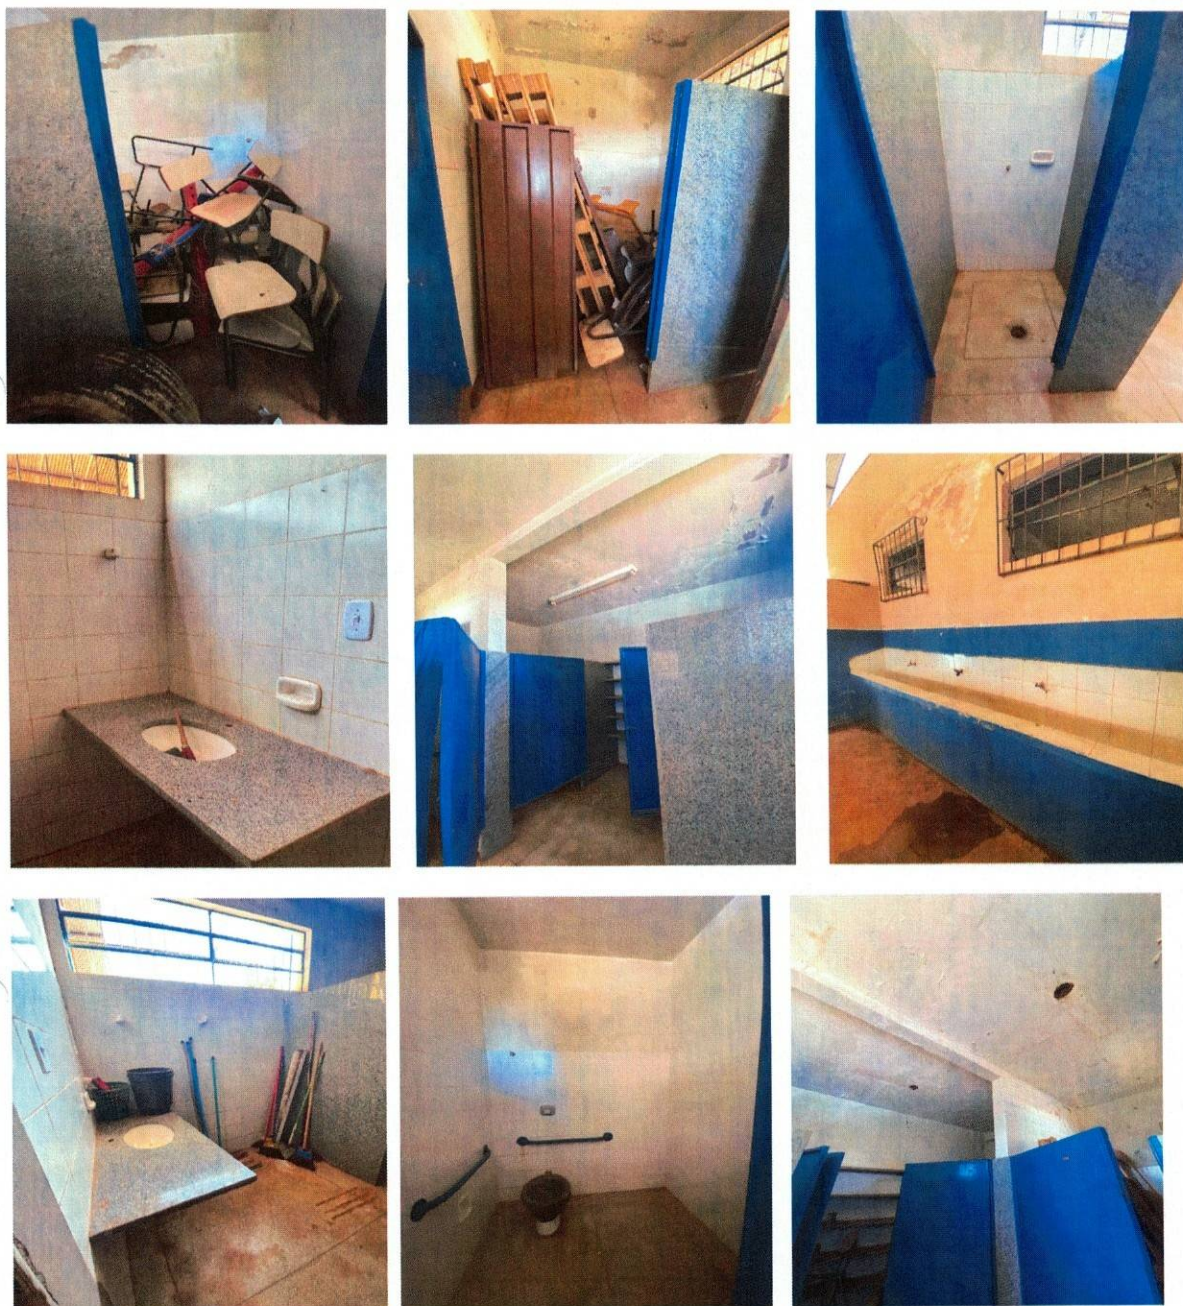
**Anexo I – Registro Fotográfico dos banheiros da quadra poliesportiva que não possui água, energia elétrica, torneiras entre outros itens necessários à sua reativação.**

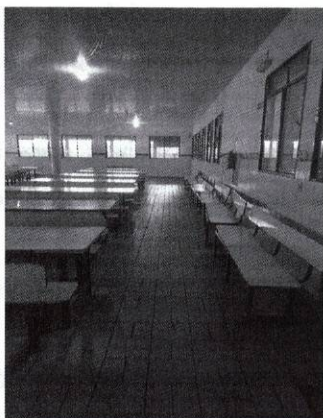
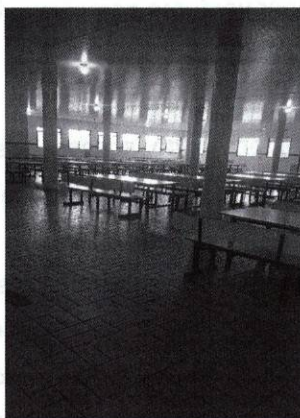
#### **• REFEITÓRIO**

O refeitório bem amplo com piso de cerâmica e teto de PVC, diversas janelas de vidro. é acessado por um corredor da escola, é amplo e equipado com diversas mesas e bancos de material impermeável de fácil higienização. Na entrada do refeitório há dois tanques de concreto revestido com cerâmica com baias e torneira com torneiras, cujo objetivo da construção era servir para lavagem das mãos dos educandos antes de adentrarem ao refeitório para fazerem as refeições, porém, os mesmos estão desativados a muito tempo.

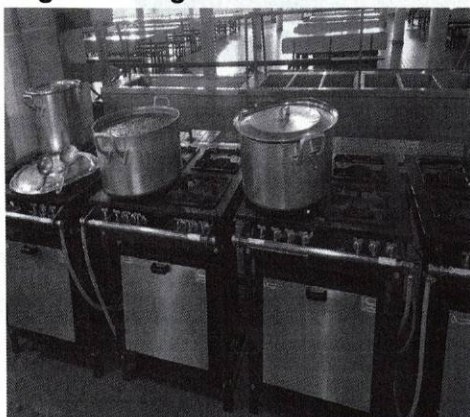
FOGAREIROS

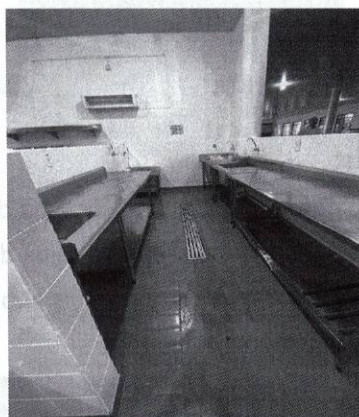
PIAS, BALCOES AUXILIARES, LIXEIRA E LAVATÓRIO

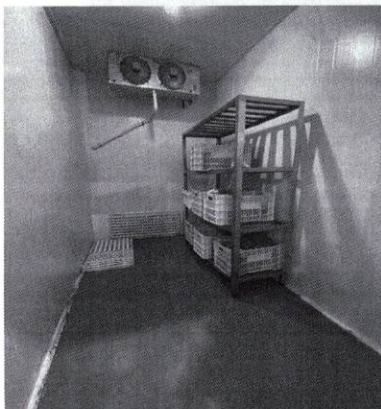
CAMARA FRIA

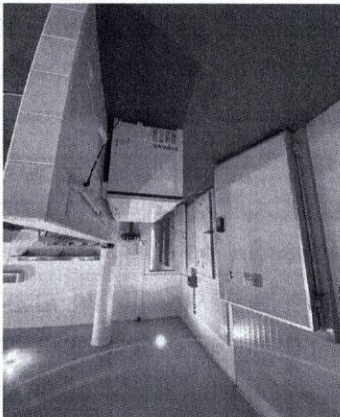
ACESSO PARA AS INSTALAÇÕES SANITÁRIAS

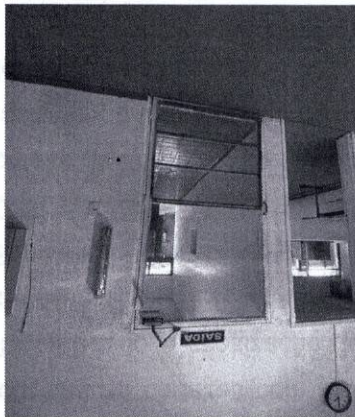
SALIDA DE EMERGENCIA

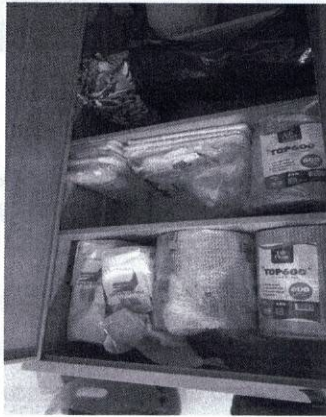
DEPÓSITO DE MATERIAL DE LIMPEZA

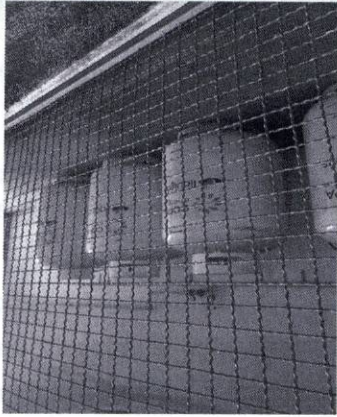
ARMAZENADMENTO DE GAS NA ÁREA EXTERNA

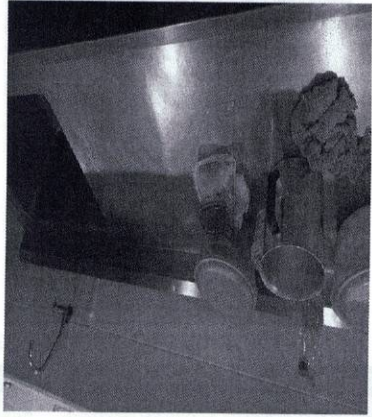
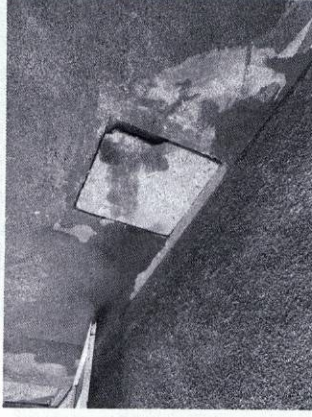
- Presença de um pano encardido em cima de uma da pia da cozinha. Porém, no depósito de produtos e materiais de limpeza há disponível para uso rolos de panos descartáveis, assim como em cima de uma das bancadas das pias. Os panos descartáveis são mais adequados as serem utilizados na cozinha.
- Caixa de passagem não totalmente vedada.

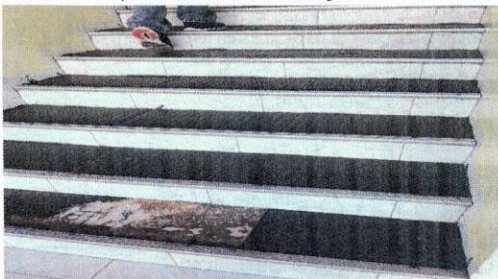
- Os ventiladores do refeitório não funcionam, necessitando de serem substituídos.
- As placas solares existentes na instituição nunca passaram por manutenção e limpeza.
- Algumas salas de aula necessitando de uma nova pintura.
- Na escadaria de acesso ao segundo piso no pavilhão das salas de aula, parte do piso antiaderente cedeu e apresenta danificações.

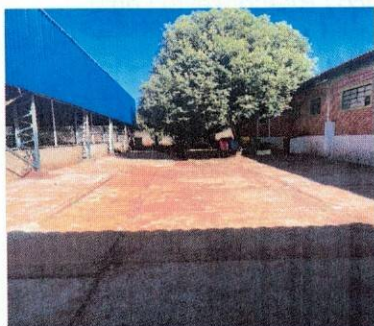
- Área externa entre as paredes da cozinha e refeitório e entre a quadra poliesportiva não apresenta pavimentação adequada e, portanto, em dias de chuva acarreta o escorregamento de terra que está cedendo ao longo dos anos, o que além do transtorno de carrear barro para o pátio aberto e coberto da escola em períodos chuvosos, ainda apresenta desgaste e dano da estrutura da cozinha e refeitório, sendo que esta equipe fiscal não consegue mensurar o risco acarretado pelo assoreamento no local. Sendo necessário o envio de um engenheiro para avaliar e propor as medidas necessárias para solucionar o problema o quanto antes.

| <p>escola em períodos chuvosos, ainda apresenta desgaste e dano da estrutura da cozinha e refeitório, sendo que esta equipe fiscal não consegue mensurar o risco acarretado pelo assoreamento no local. Sendo necessário o envio de um engenheiro para avaliar e propor as medidas necessárias para solucionar o problema o quanto antes.</p> | | |

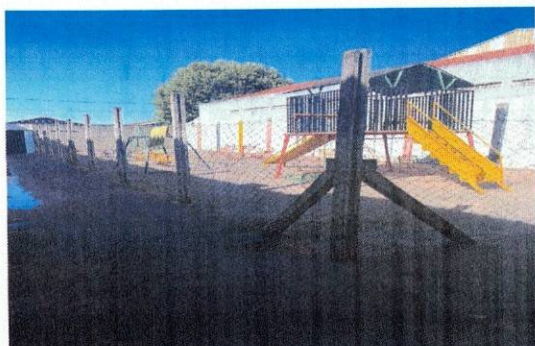
- Os brinquedos do parquinho apresentam danificações que inviabilizam o uso do local para recreação, necessitando serem substituídos para que o parque seja liberado para uso sem riscos às crianças.

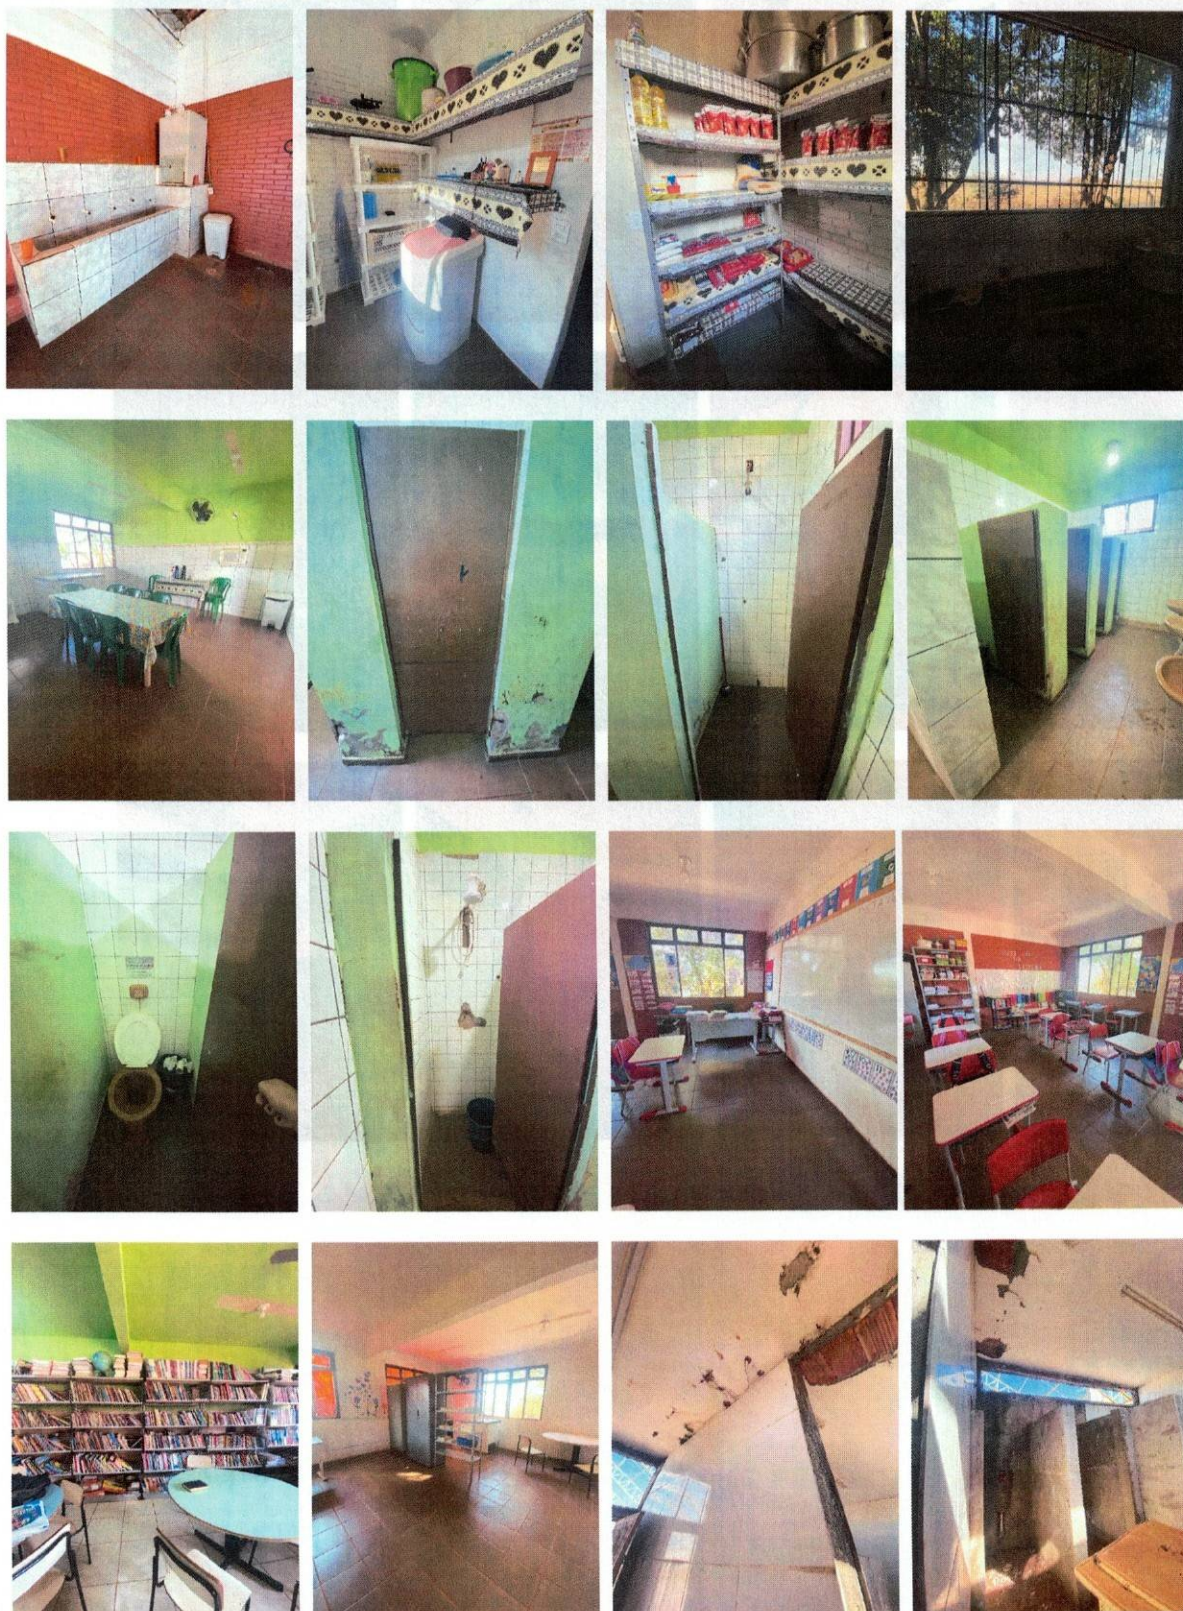
**Anexo I – Registro Fotográfico durante a inspeção**

A quadra poliesportiva encontra-se em construção há **5 anos** com obra parada, sem telhado, o que impossibilita a prática de atividades físicas e eventos durante o período de sol intenso ou chuva, estrutura metálica e/ou sustentação apresenta sinais de deterioração pela exposição do tempo, risco eminente de acidentes e maior desgaste do piso e demais equipamentos. Banheiros próximos a quadra foram construídos, porém, estão inoperantes, uma vez que foram desgastados e destruídos por falta do acabamento da obra, E com ação do tempo. Falta pias, alguns vasos sanitários quebrados, falta de portas, descargas sem condições mínimas de higiene com inexistência de itens básicos como torneiras funcionais, papel higiênicos, sabonete e iluminação adequada.

A quadra apresenta **falta de cobertura/teto**, deixando a mesma totalmente exposta, com risco de infiltrações, mofo e danos elétricos.

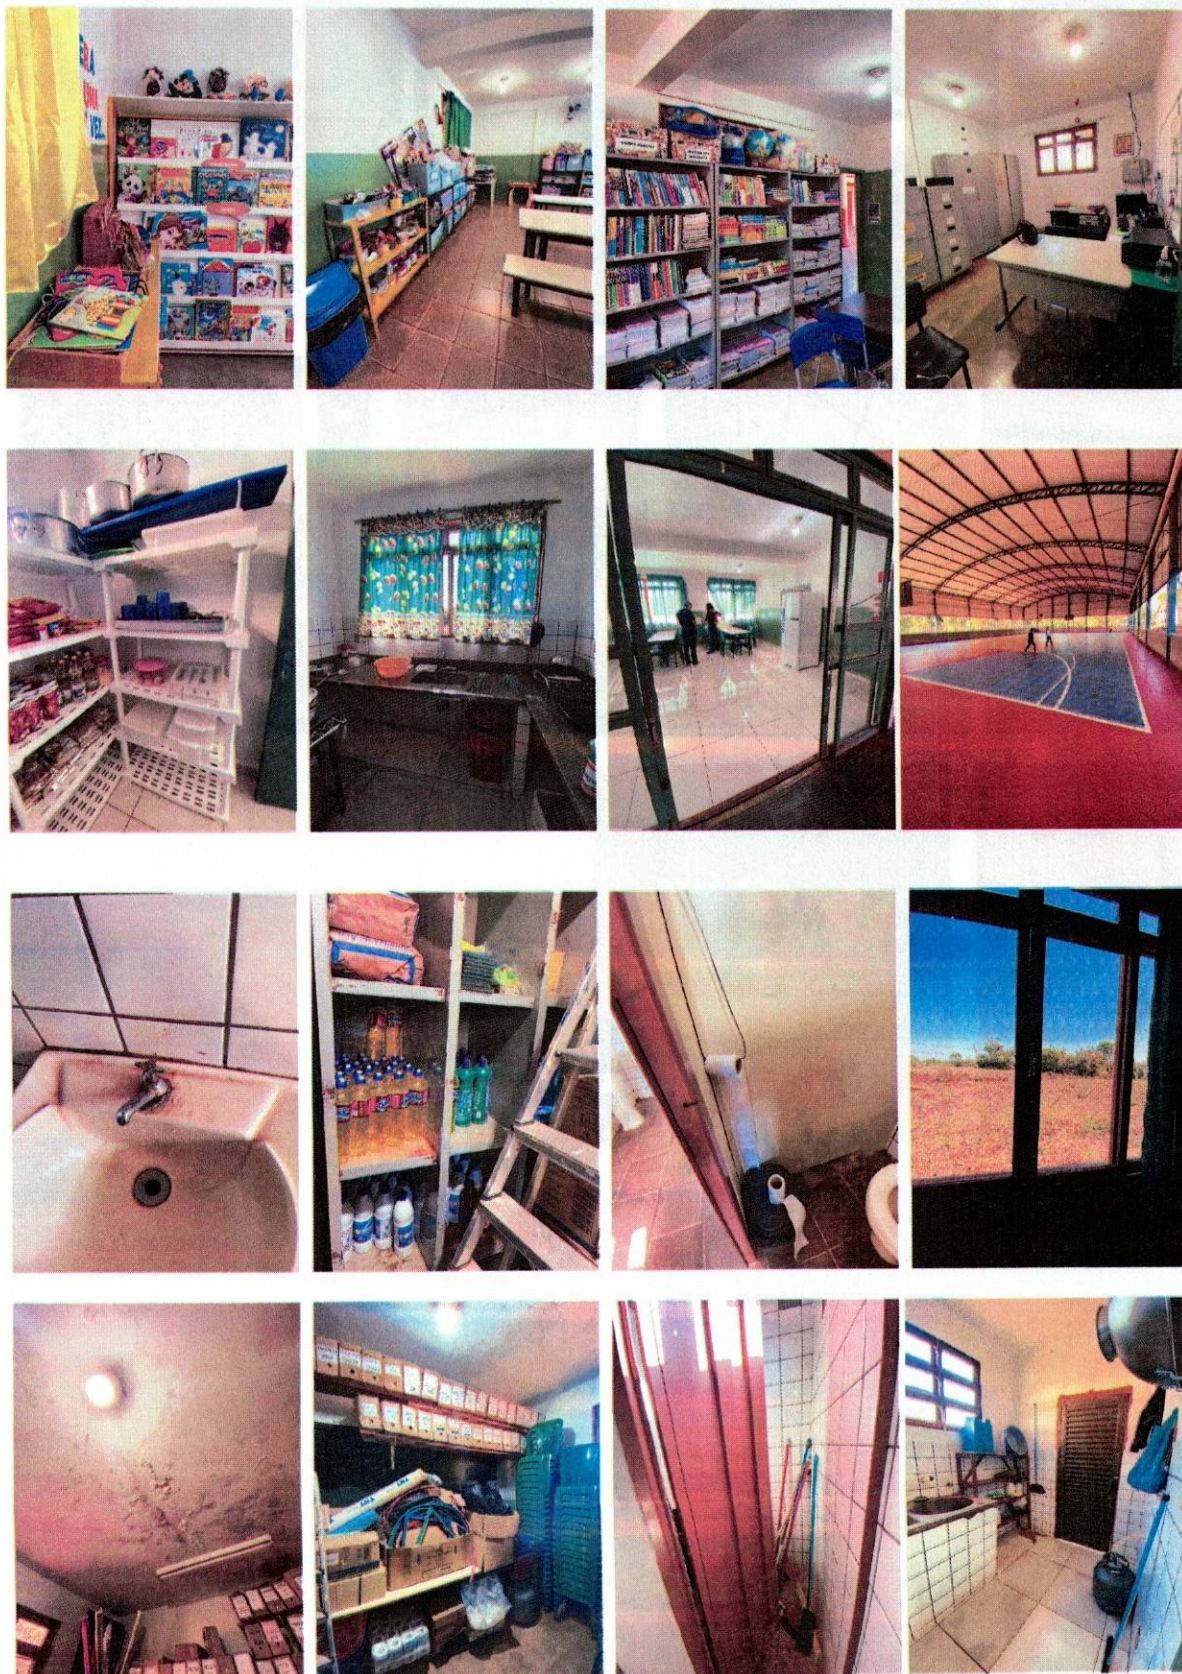
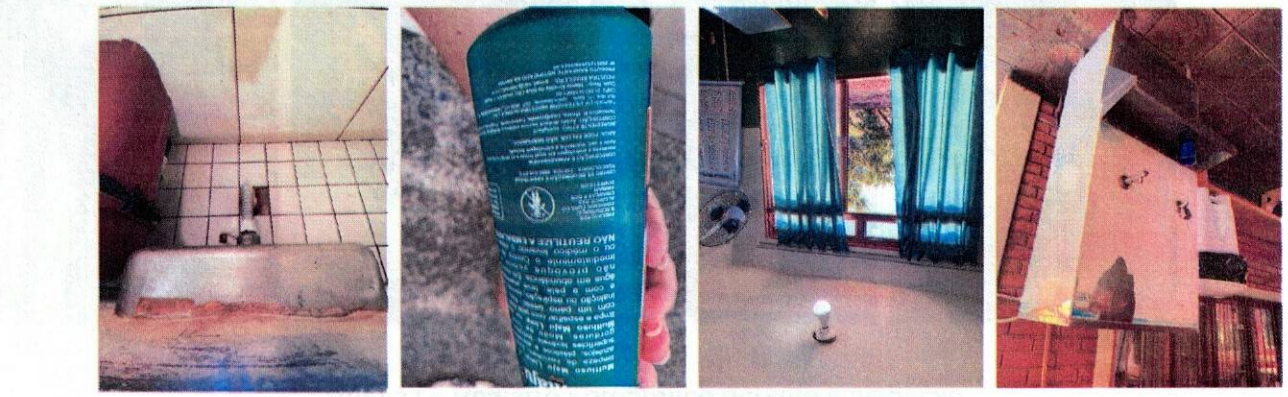
**Anexo I – Registro Fotográfico durante a inspeção**

- No momento da inspeção a cozinha ainda não havia sido telada com telas milimétricas.
- Os vidros da cozinha estavam trincados.
- A lixeira estava sem tampa e sem pedal.
- Itens armazenados na geladeira com sacolas não-transparentes.
- Sem papel toalha e sabonete líquido antisséptico e inodoro no tanque de lavar as mãos.
- Uma porta do armário encontrava-se quebrada e com remendo improvisado.
- Copos descartáveis que seriam utilizados estavam expostos.
- Soquetes das lâmpadas apresenta um espaço entre o mesmo e a parede, ou seja, não bem acoplados.
- Embaixo da pia fresta entre o cano sanfonado da cuba e seu acoplamento na parede, com ausência da cerâmica.
- Caixa de passagem do esgoto na área externa da cozinha mal tampada, apresentando frestas.

- Portas de algumas salas de aula apresentam danificações ocasionadas pelas chuvas.
- Algumas janelas das salas de aula estão quebradas. Assim como uma janela da cozinha está trincada.

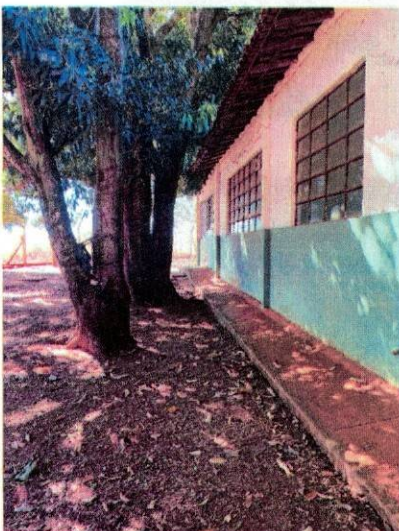
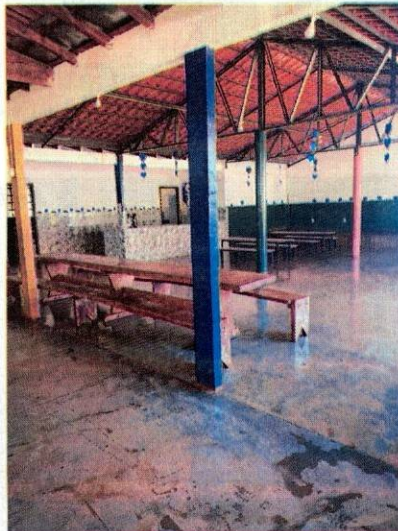
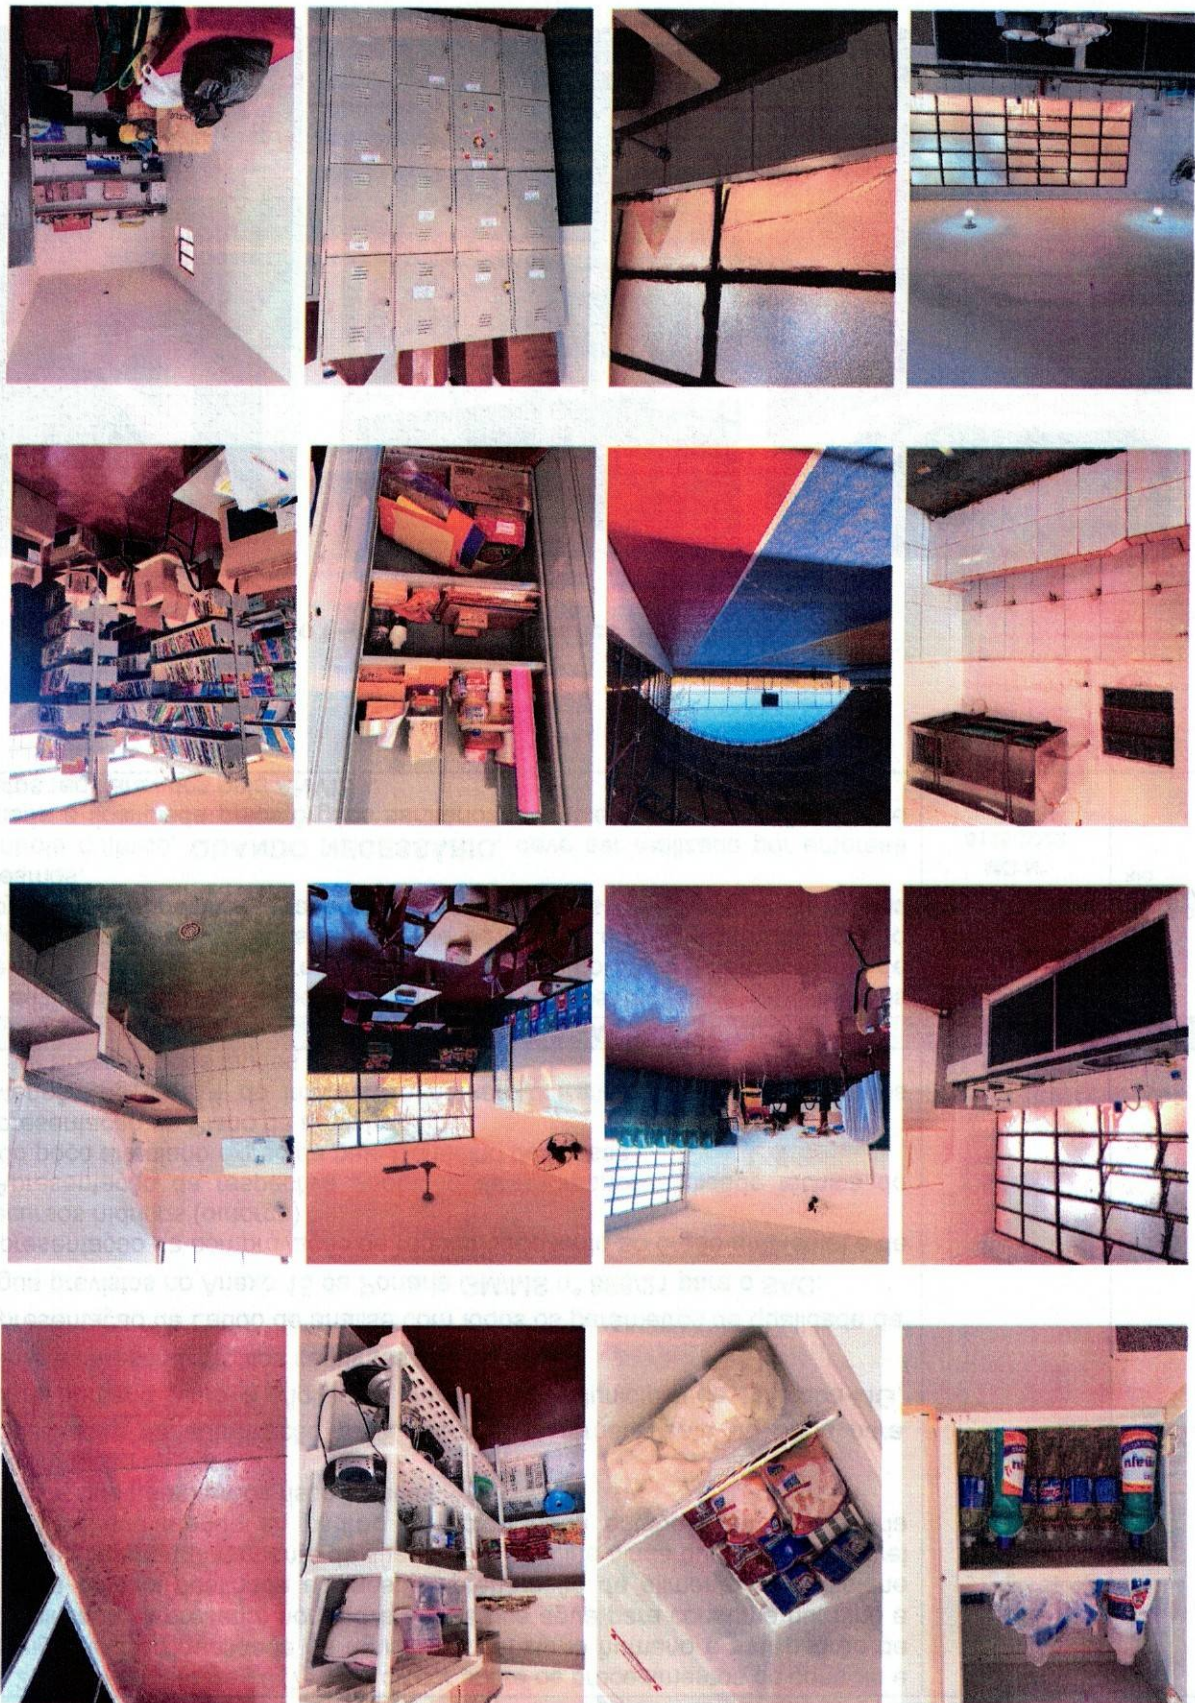
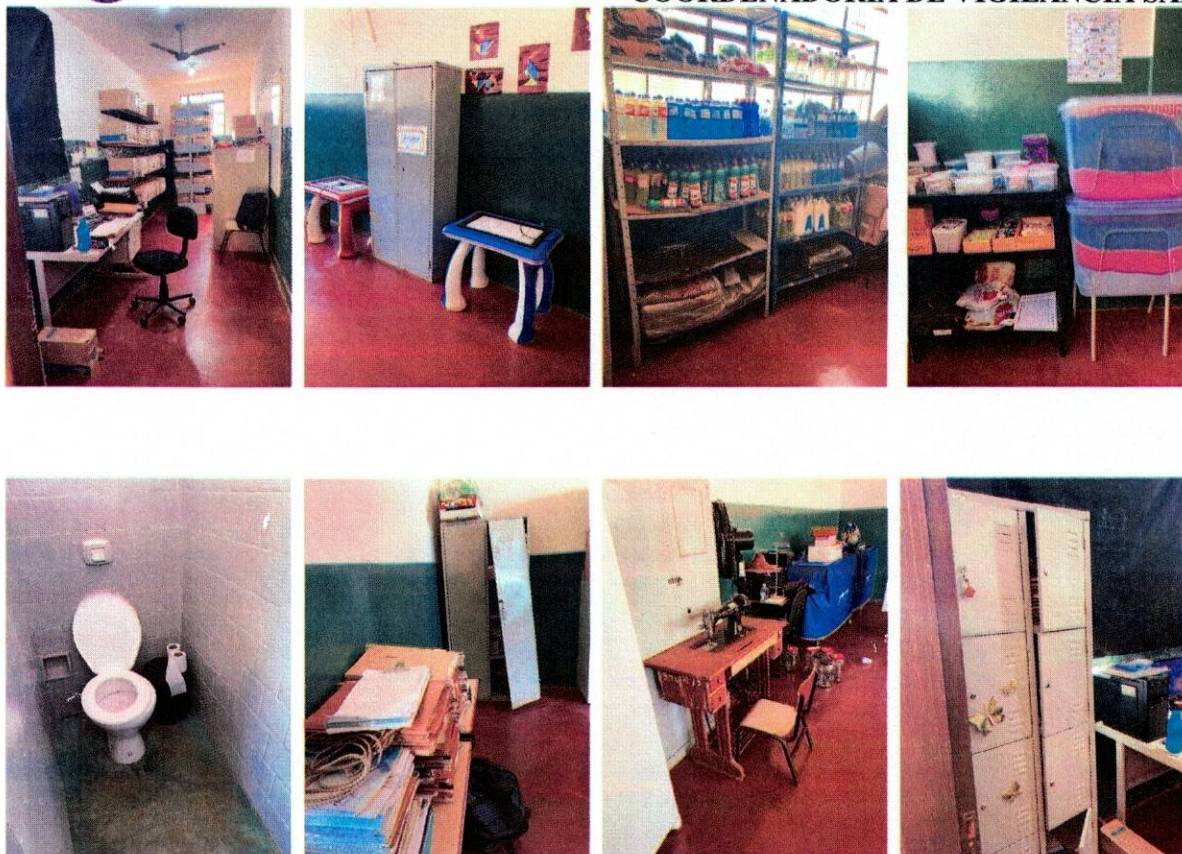
#### **Anexo I – Registro Fotográfico durante a inspeção**

- Na área externa do quintal da escola existem duas mangueiras enormes que ocupam um espaço que vai da cozinha até a sala da diretoria, as raízes das mesmas cresceram muito e invadiram as salas e a cozinha, quebrando os pisos, causando estufamento, rachaduras e diversos problemas estruturais nos cômodos, de forma que a problemática necessita de correção imediata, somado a tudo isso, a copa das referidas árvores, estão acima do telhado, correndo o risco eminente de queda em cima dos mesmos, o que causaria danos imensuráveis principalmente na cozinha e na sala de aula das turmas do 6º e 7º anos.
