## PROJETO DE LEI CM/ 32/2025

*Dispõe sobre o tombamento da Catedral São José de Ituiutaba como Patrimônio Histórico-cultural do Município de Ituiutaba, e dá outras providências.*

## Catedral São José

Diocese de Ituiutaba (MG)

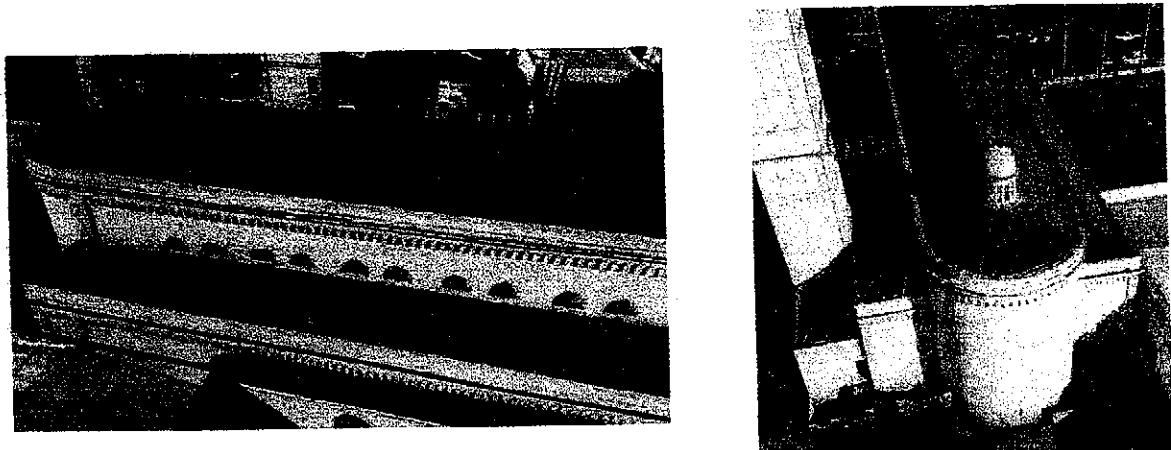
Os telhados da Igreja encontram-se em bom estado de conservação e são constituídos de telha cerâmica colonial. Imagens obtidas por meio de drone revelaram a necessidade de limpeza de calhas e recomposição de parte de reboco em alguns pontos das platibandas. Segundo relatos dos membros do Conselho de Assuntos Econômicos Paroquiais – CAEP, da Paróquia São José, o telhado foi revisado há poucos anos. Sinais de infiltração em lajes dentro da igreja podem ter sido originados por vazamentos existentes antes da revisão feita. Foram identificadas algumas telhas deslocadas sobre a área da Sacristia, junto às calhas, sendo um ponto onde, aparentemente, algumas telhas foram retiradas de forma deliberada e não foram recolocadas.

Figura 15: Imagens dos telhados obtidas com a utilização de drone.

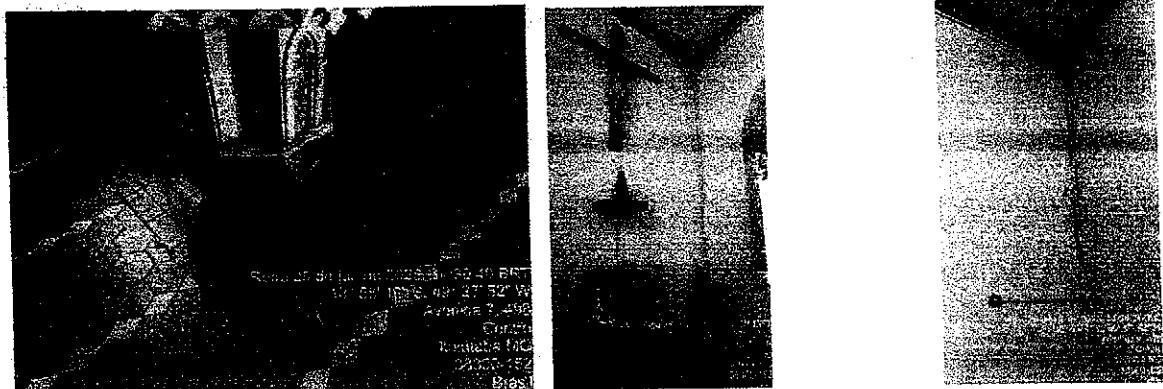
O Hall de entrada e a Capela do Batismo encontram-se em bom estado de conservação, sendo observados necessidade de pinturas de paredes e esquadrias, com correção do reboco em poucos pontos. Estas encontram-se em perfeito funcionamento. Observa-se uma trinca sobre a porta de acesso ao coro. Trinca semelhante e na mesma direção aparece na parede que divide o hall da escada de acesso ao coro e a gruta.

Figura 17: Capela do Batismo.

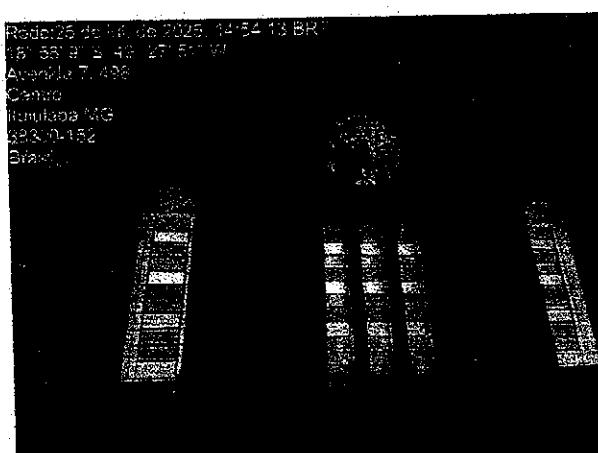
de conservação. Entretanto, foi relatado que já vazamento de água de chuva em vários pontos das janelas e vitrais. Assim, apesar da integridade das esquadrias, há provável falha de vedação dos vidros junto às ferragens.

Figura 19: Coro – esquadrias e detalhe do acesso a uma das salas anexas.

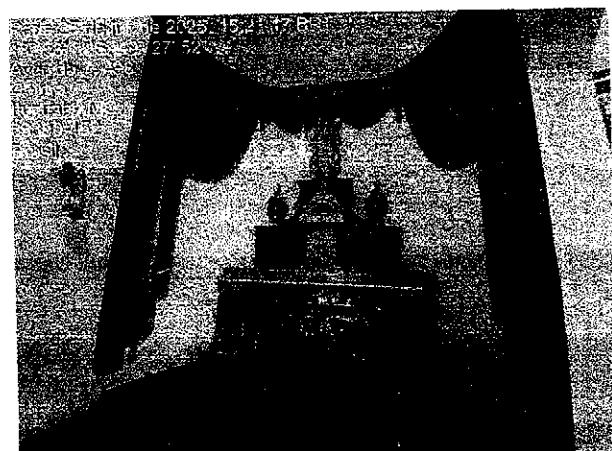
A Capela do Sacrário está em boas condições, necessitando de reparos em pintura.

Figura 30: Capela do Sacrário.

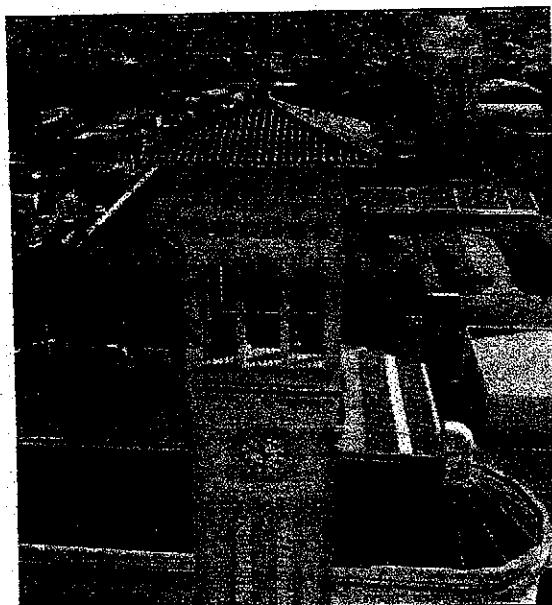
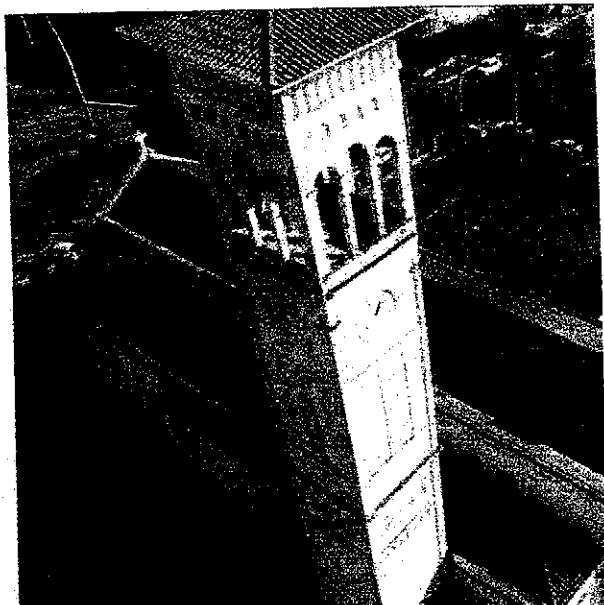
Figura 38: Vistas do exterior da Torre.

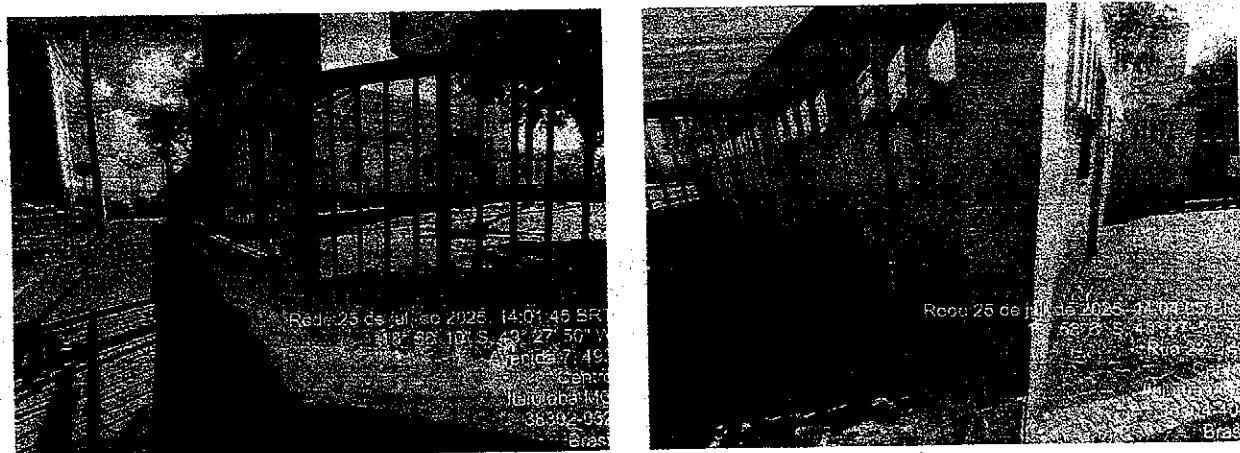
Os portões de veículos e de pedestres estão desalinhados, com dificuldade para abertura e fechamento.

Figura 46: Muretas e grades de fechamento do Estacionamento Leste.

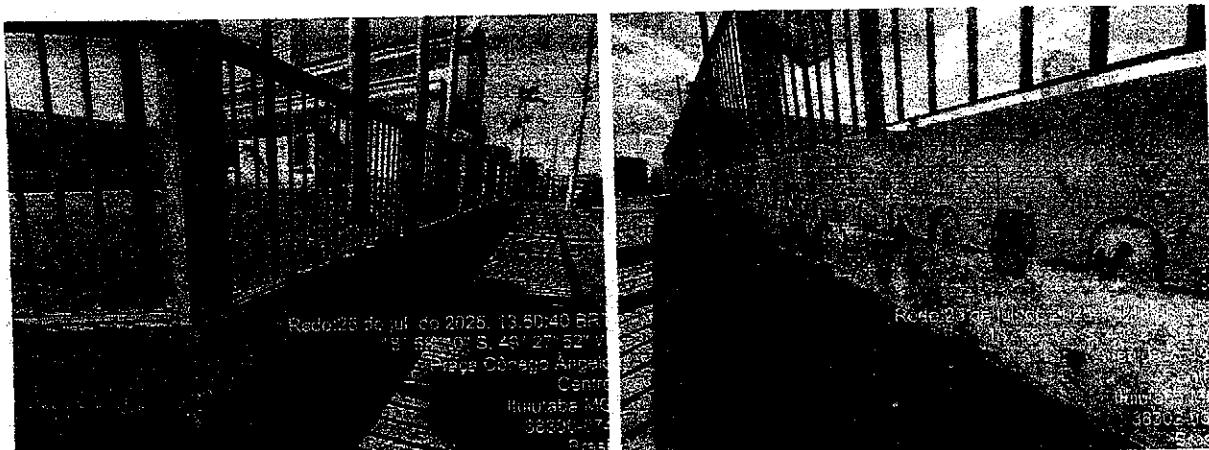
Os portões de veículos e de pedestres estão desalinhados, com dificuldade para abertura e fechamento.

Na calçada pela Rua 20, as muretas que circundam as árvores estão bastante danificadas pelo próprio crescimento das plantas. O pavimento das calçadas em pedra portuguesa, tanto pela Av. 7, quanto pela Rua 22, estão em bom estado de conservação.

Figura 49: Muretas e grades de fechamento do Estacionamento Oeste.

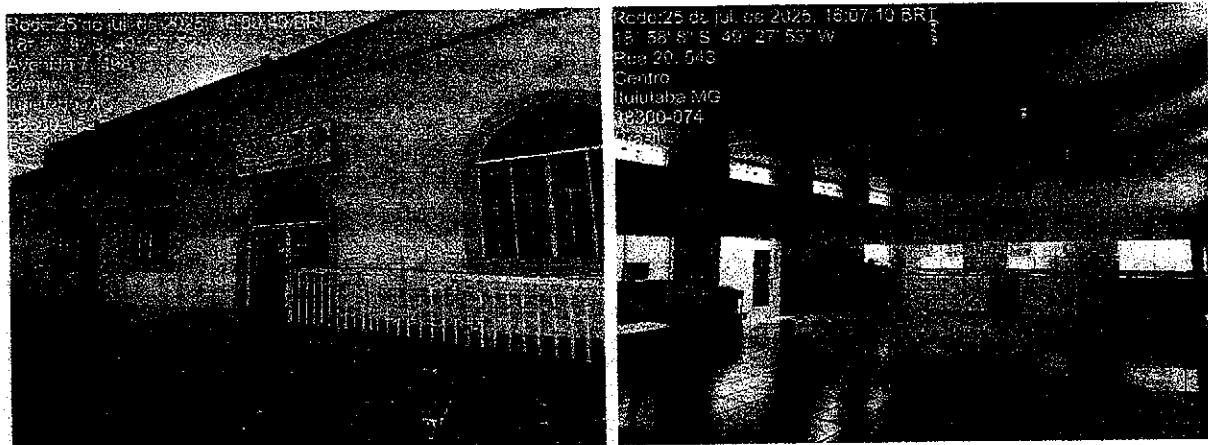
Figura 53: À esquerda, fachada principal do Salão Paroquial. À direita, vista da copa/cozinha.
